兵庫県における芝生化駐車場の普及と芝被覆調査を踏まえた考察

兵庫県県土整備部技術企画課・*株環境総合テクノス・**ひょうごGPフォーラム

Situation analysis of turfing parking areas promoted in Hyogo Prefecture.

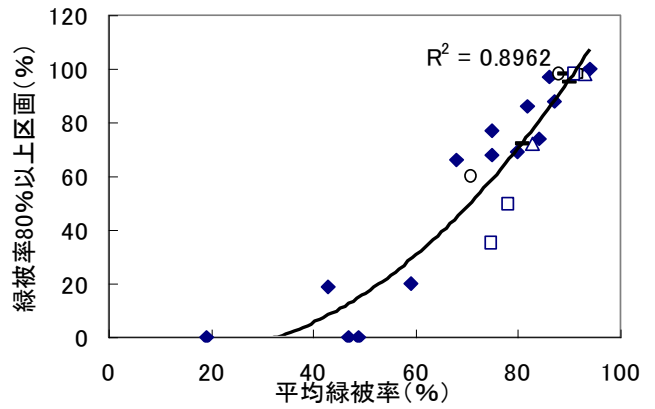
図2. 調査各施設の芝生の緑被率と緑被率80%以上の駐車柵数の割合

<調査結果および考察> 駐車枠の平均芝緑被率は施設間で94%~10%、緑被率80%以上の駐車枠の割合は97%~0%と大きく異なっていた。刈込み、灌水、施肥など何らかの維持管理が行われてきた施設では芝緑被率はおおむね高かったが、無管理で高いところも多かった（図2）。観察によれば、夏季の灌水の影響が大きいようであった。

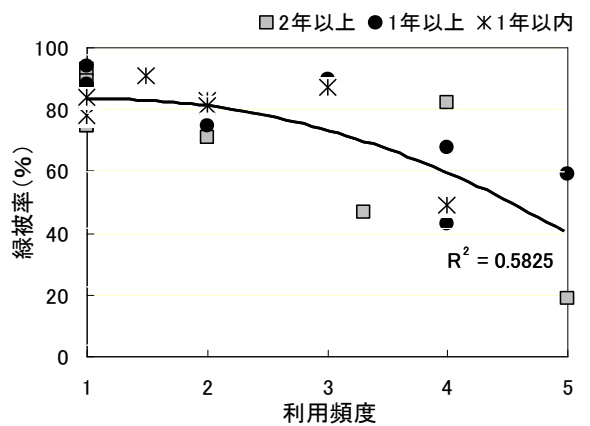
図3. 調査各施設の利用程度と芝緑被率

駐車場としての利用程度は、芝被覆状態の維持に明らかに影響した（図3）。とくに日中の常時駐車が多いところは施工後の経過年数にかかわらず芝緑被率が顕著に低下する傾向がみられた。施工後の経過年数と芝緑被率との間には明瞭な関係はみとめられなかった（図4）。施工当年や1年目の施設でも芝緑被率は43%~94%と大きくばらついており、施工・設計の良し悪しが芝生化の成否に大きく影響することが示された。また、利用が少なくよく維持管理されている1施設では施工8年後でも90%の緑被率が保たれていた。芝の種類としては、ノシバ、コウライシバの間で差はみとめられなかった。雑草被覆率（平均0~24%）と芝緑被率間の関係もみられなかった。
